RELATÓRIO FOTOGRÁFICO

Figura 1 e 2 – Vista da edificação e cobertura da CEMEI Amélia M. Botta.

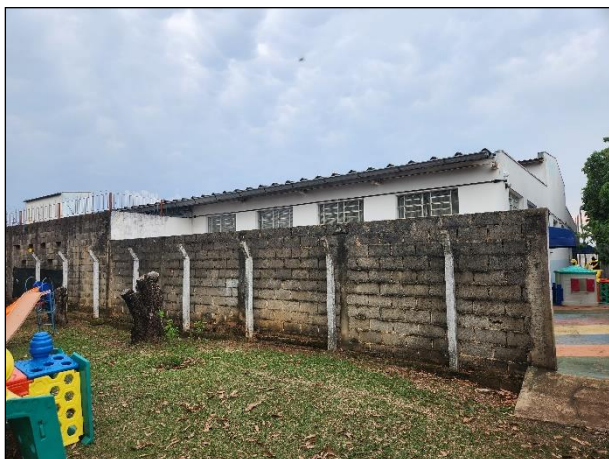
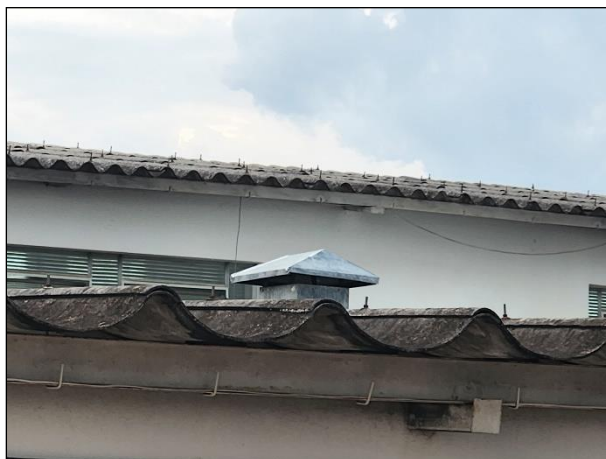
Figura 3 e 4 – Vista lateral da edificação e chaminé a ser aumentada.

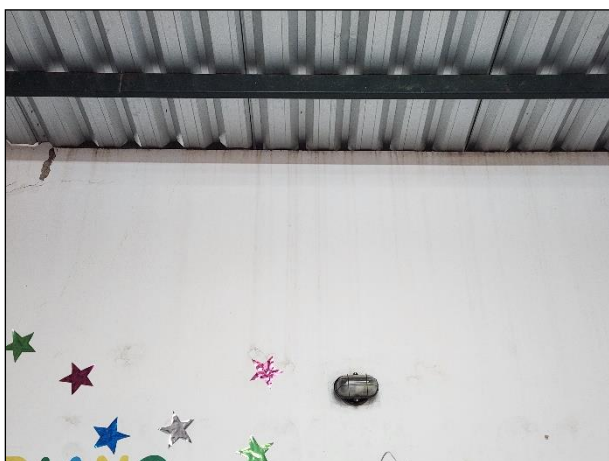
Figura 5 – Vista inferior da cobertura na entrada da CEMEI.

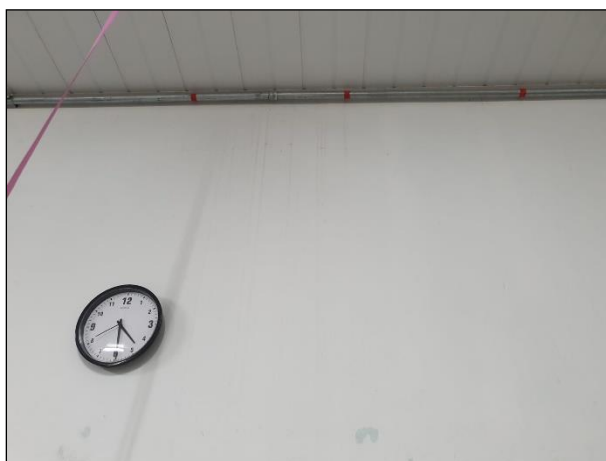
Figura 6 – Vista do forro e sinal de mancha de umidade na sala de aula.

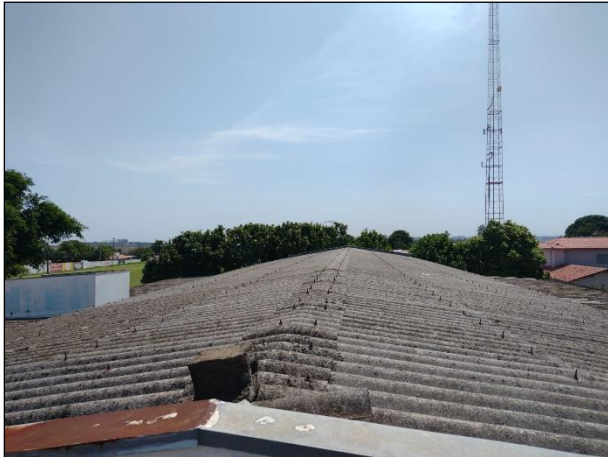
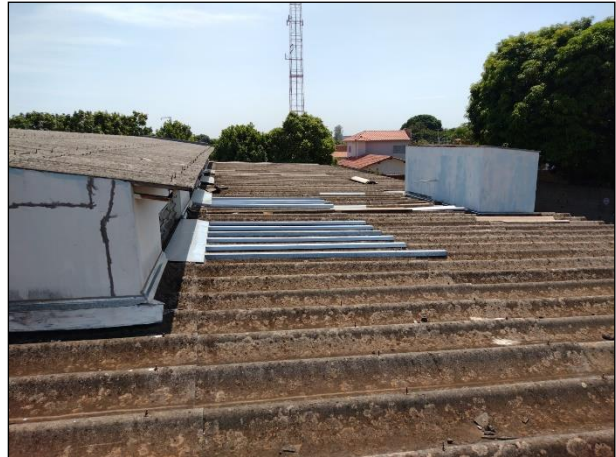
Figura 7 e 8 – Imagens da cobertura a ser substituída da CEMEI.

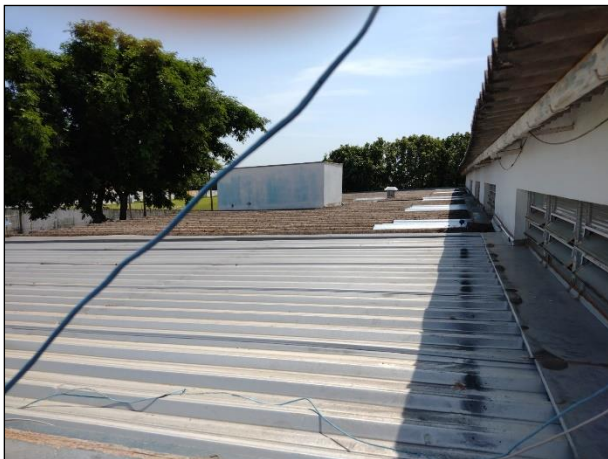
Figura 9 – Cobertura metálica existente.

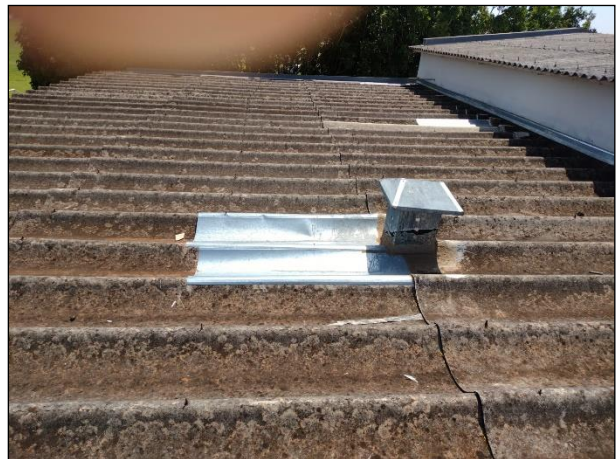
Figura 10 – Cobertura a ser substituída e chaminé a ser prolongada.

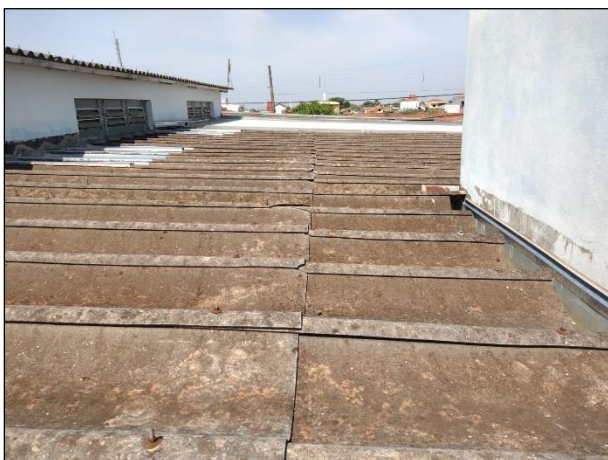
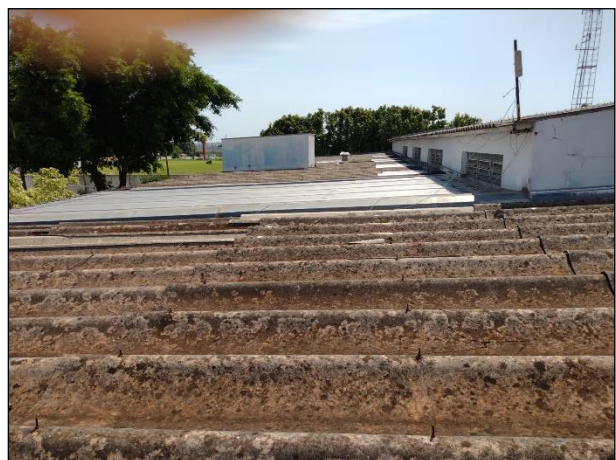
Figura 11 e 12 - Imagens da cobertura a ser substituída da CEMEI.
